Sanierung des Amtshaus Paulinzella im Auftrag von ThüringenForst
Unser Bauprojekt

Juni 2016

Der Stubenerker am Amtshaus in Paulinzella

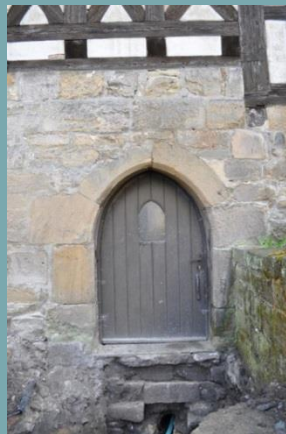
Hinweise ergeben sich aus den historischen Oberflächen am massiven Souterraingeschoss und an den vollständig ausgetauschten Fachwerkhölzern in der Achse des früheren Erkers.

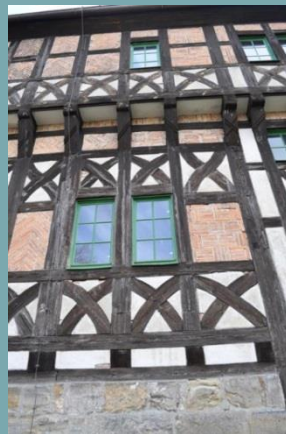
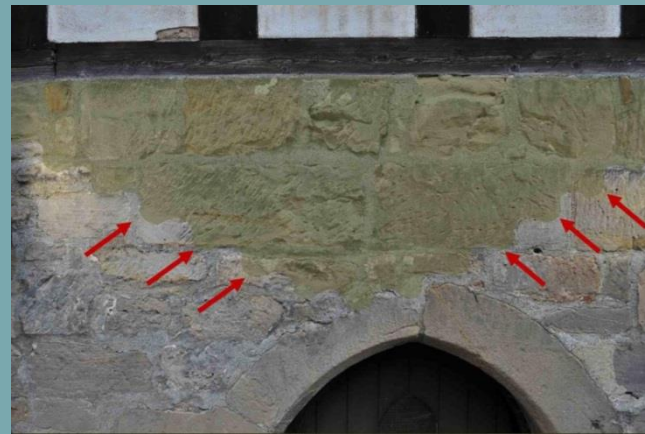
An den Bearbeitungsspuren ließen sich die Profile der Erkerkonsole nachzeichnen.

von ca. 30 qm die aufgrund ihrer Lage und ihrer Raumgestaltung als besonders ausgezeichneter Raum mit zwei Fensterjochen ebenfalls im westlichen Außenwandfachwerk durch tiefe geputzte Fensterlaibungen zu erkennen war. Von dieser Stube, wir berichteten im Newsletter im Februar 2015 darüber, sind die Umfassungswände und die Stubendecke umfangreich erhalten. Bei den Untersuchungen fiel auf, dass es in der westlichen Stubenwand eine Fehlstelle gab, die von einem Eckständer begrenzt war und es stellte sich heraus, dass dieser Eckständer auch mit einem Eckprofil gestaltet war. Somit stand fest, dass die Stubenwand an dieser Stelle aussetzte und der Raum sich nach Westen in einem Erker fortsetzen musste. Dieses Wissen voraussetzend wurden nun weitere Betrachtungen am Außenbau vorgenommen. So gibt es in der Achse des Stubenerkers auch im Außenwandfachwerk des Obergeschosses keine zur Bauzeit gehörenden Hölzer und im Dach gab es in der Überlagerung dieser Achse Schäden an der Dachkonstruktion, die auf einen früheren Dachanschluss hindeuteten. Letztlich konnte im Natursteinmauerwerk des Souterraingeschosses der Negativabdruck einer Erkerkonsole beobachtet werden und man kann bis heute den Profilverlauf der Konsole an den Bearbeitungspuren ablesen.
